**DEMANDE DE DÉMOLITION  
D'UN IMMEUBLE SITUÉ SUR LE LOT  
NUMÉRO 6 343 437 (8101 MONTRÉAL-  
TORONTO)**

**DEMOLITION REQUEST OF AN  
IMMOVABLE LOCATED ON THE LOT NO. 6  
343 437 (8101 MONTREAL-TORONTO)**

Demande de démolition de l'immeuble principal (U-Haul) sis sur le lot no. 6 343 437 (8101 Montréal-Toronto) reçue en vertu du Règlement no. 2016-010

Request for demolition of the main building (U-Haul) located on lot no. 6 343 437 (8101 Montréal-Toronto) received under By-law no. 2016-010.

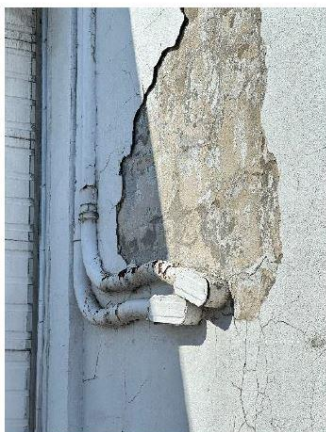
## 1. Exterior Envelope

- The façade reflects a utilitarian architectural style typical of the 1960s–70s, with a textured stucco or painted concrete block finish.

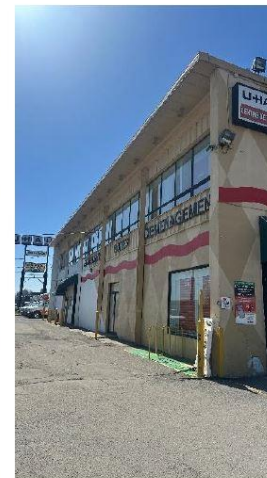
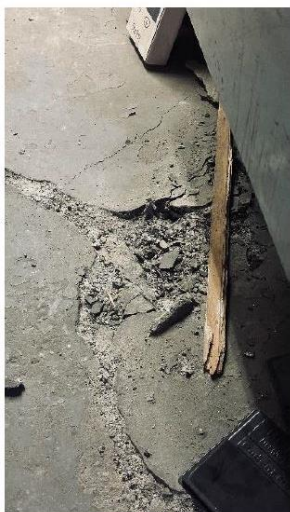
- Painted graphic elements (geometric shapes and red stripes) appear outdated that would require redesign.
- Several areas exhibit extensive surface cracking, flaking, and localized structural damage, exposing underlying concrete.
- External piping and conduit systems are exposed and rusted, with no weather protection or visual integration.

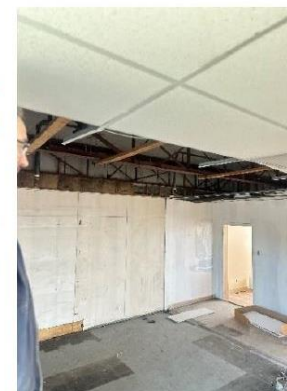
## 2. Interior Spaces and Flooring

- Floor finishes are inconsistent, combining floating laminate flooring, vintage vinyl tiles, and exposed or damaged concrete slabs.
- Cracks and degraded floor sections are visible, particularly around structural columns and mechanical areas.

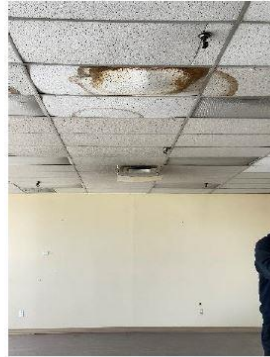
## 3. Ceilings and Mechanical Integration

The acoustic tile ceiling grid shows visible water stains, sagging, and panel loss due to long-standing moisture infiltration.

- Missing panels expose structural framing and unorganized technical installations.
- Vertical mechanical chases and columns are left unfinished, with visible wiring and piping and no enclosure or safety casing.

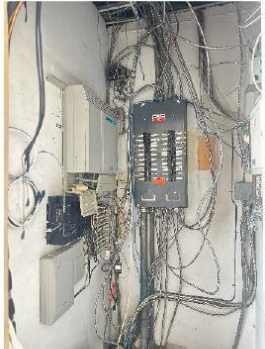
## 4. Electrical and Communication Systems

- Electrical installations include chaotic visible surface-mounted wiring and distribution panels located in utility rooms or mechanical zones.

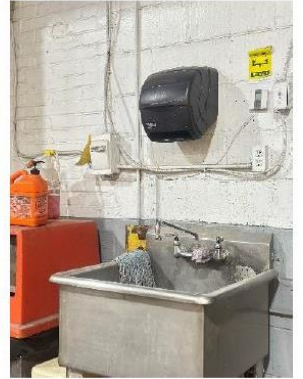
## 5. Plumbing and Utility Feeds

- PVC plumbing lines emerge directly from the floor in open areas, sometimes combined with unprotected wiring.
- Sanitary fixtures such as industrial sinks and wash stations are present, with above-surface supply and drainage lines
